明十三陵的陪葬墓

——兼论东西二井陪葬墓的墓主人

王 岩 王秀玲

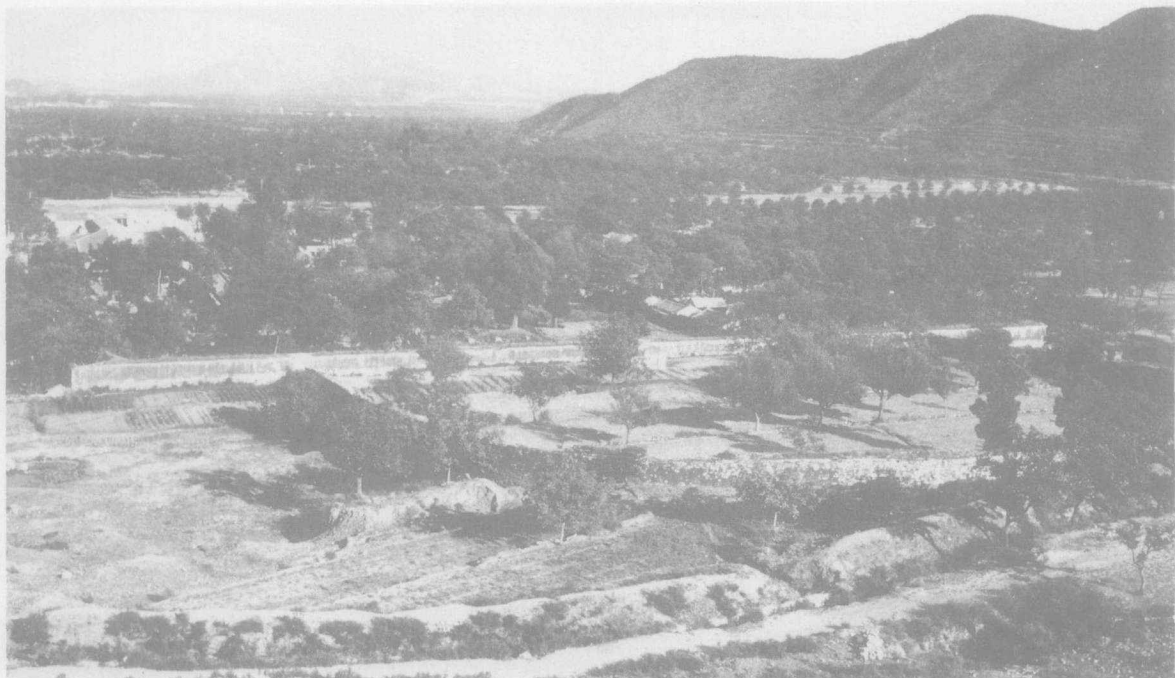
1. 万贵妃墓园寝后部(由北向南摄)

供已失。再后为坟堆,残高 2.5、直径约 14 米(图版陆,1、2)。后部园墙高 3.50、厚 1 米,下部两侧以大城砖垒砌,中间夹石块灰泥,高 1—1.35 米,上部用山石垒砌,顶部平砌三层砖出檐,脊中间立一横砖,两边填碎砖抹灰泥作成屋脊形。坟园内外墙墙皮均抹厚一厘米的灰泥,再刷以红粉。

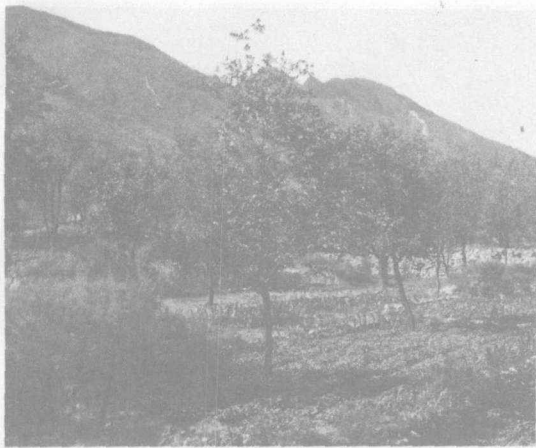
1. 世宗妃太子墓坟堆

供案后有坟堆五座，中间一座，左右各二座(图版柒，1)。《昌平山水记》载神宗妃墓南“为襖儿峪，有四妃、三太子墓，中间阎妃、王妃，左马妃，次左哀冲太子，右杨妃，次右庄敬太子，世宗妃太子也”。

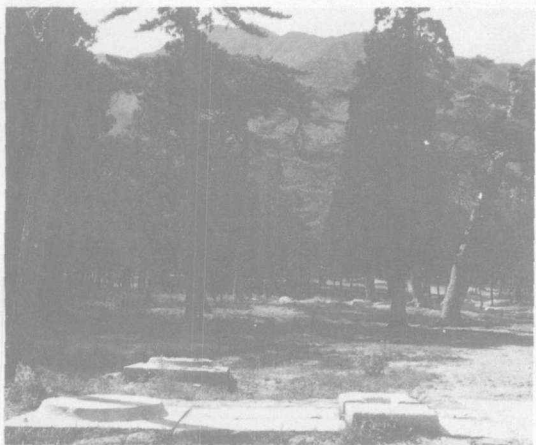
3. 悼陵陵门遗迹

陵门宽 18.90 米，门三道(图版柒，3)。享殿距陵门 40 米，面阔五间，进深三间，殿基长 29.60、宽 16.20 米。左、右庑各三间，长 14、宽 5.80 米。殿后置石供案，束腰形，长 2.51、宽 1.23、高 1.07 米。上部雕串枝莲纹，下部雕卷草纹，束腰上下雕仰覆莲纹，中间为

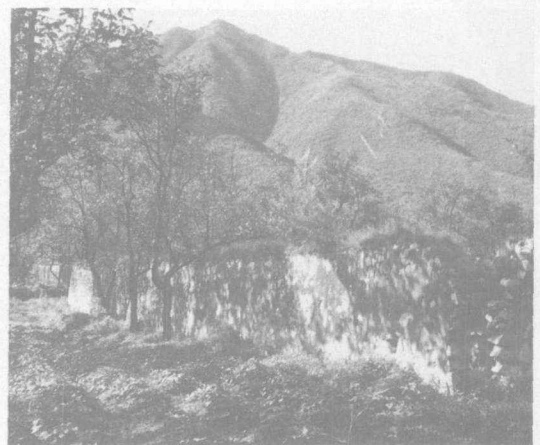
4. 神宗四妃墓园寝外墙

称东小宫。坟园坐北朝南,北偏东35度。园墙二重,重门。南北通长123、东西宽60米。内外城仅存部分残垣,建筑遗迹无存(图版柒,4;图七)。外罗城以山石垒砌,内填灰泥。墙下部宽0.88、上宽0.72、残高2.55—2.95米。内城用砖垒砌,残高0.70、宽0.40米。第一道门宽5.65、重门宽1.50米。门内24米处置一石供案,长2.20、宽1.07、高0.76米。其后为坟堆,残高3.30、直径约16米。坟园内已垦为农田,墓渐被侵蚀,日久将不存矣。

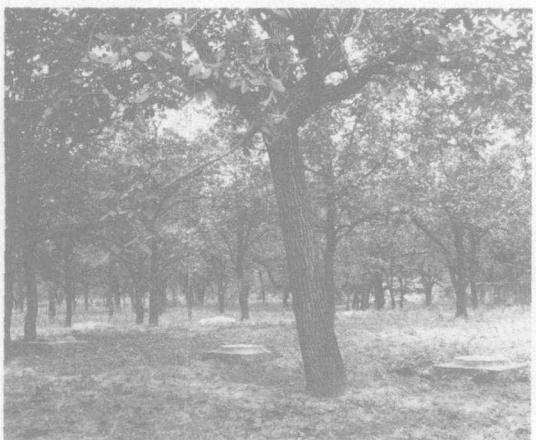
5. 东井享殿遗迹

东井在德陵东南馒头山之南,坐东朝西。地面残存有陵园建筑遗迹,整个陵园呈前方后圆,类帝陵规制(图二)。东西长197、南北宽97米。享殿柱础石犹存,排列整齐(图版柒,5),面阔五间,进深三间,长27.60、宽16.10米,明间宽7.05米,次间宽4.90米,稍间宽4.30米。殿两侧有围墙,距外垣墙24.80、墙高2、厚0.8米,以大小城砖垒砌,里外抹有

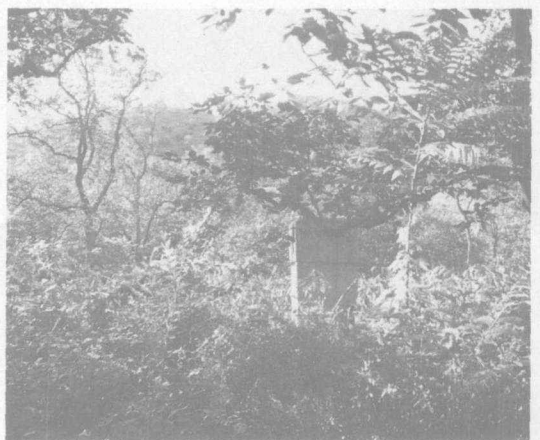
6. 西井无字石碑

西井位于定陵的西南,昭陵西北,坐北朝南。规制与东井相同(图三)。南北长233、东西宽115.30米,门三道,其上堆有碎砖残瓦,享殿五间,进深三间,殿基及柱础石尚存,东西长29、南北宽17米。围绕享殿建有内墙,残留部分高2、厚0.55米。左右两庑已垦为农田,基址不存。殿后21米处立无字碑一通,悉如东井之碑,碑高2.10、宽0.90、厚0.28米(图版柒,6)。坟残高约10、直径25米。
